**LAUDO TÉCNICO RESERVATÓRIO  
GUARAPIRANGA 2022  
Campanha de Coleta  
Julho de 2022**

# Classificação das águas do Reservatório Guarapiranga

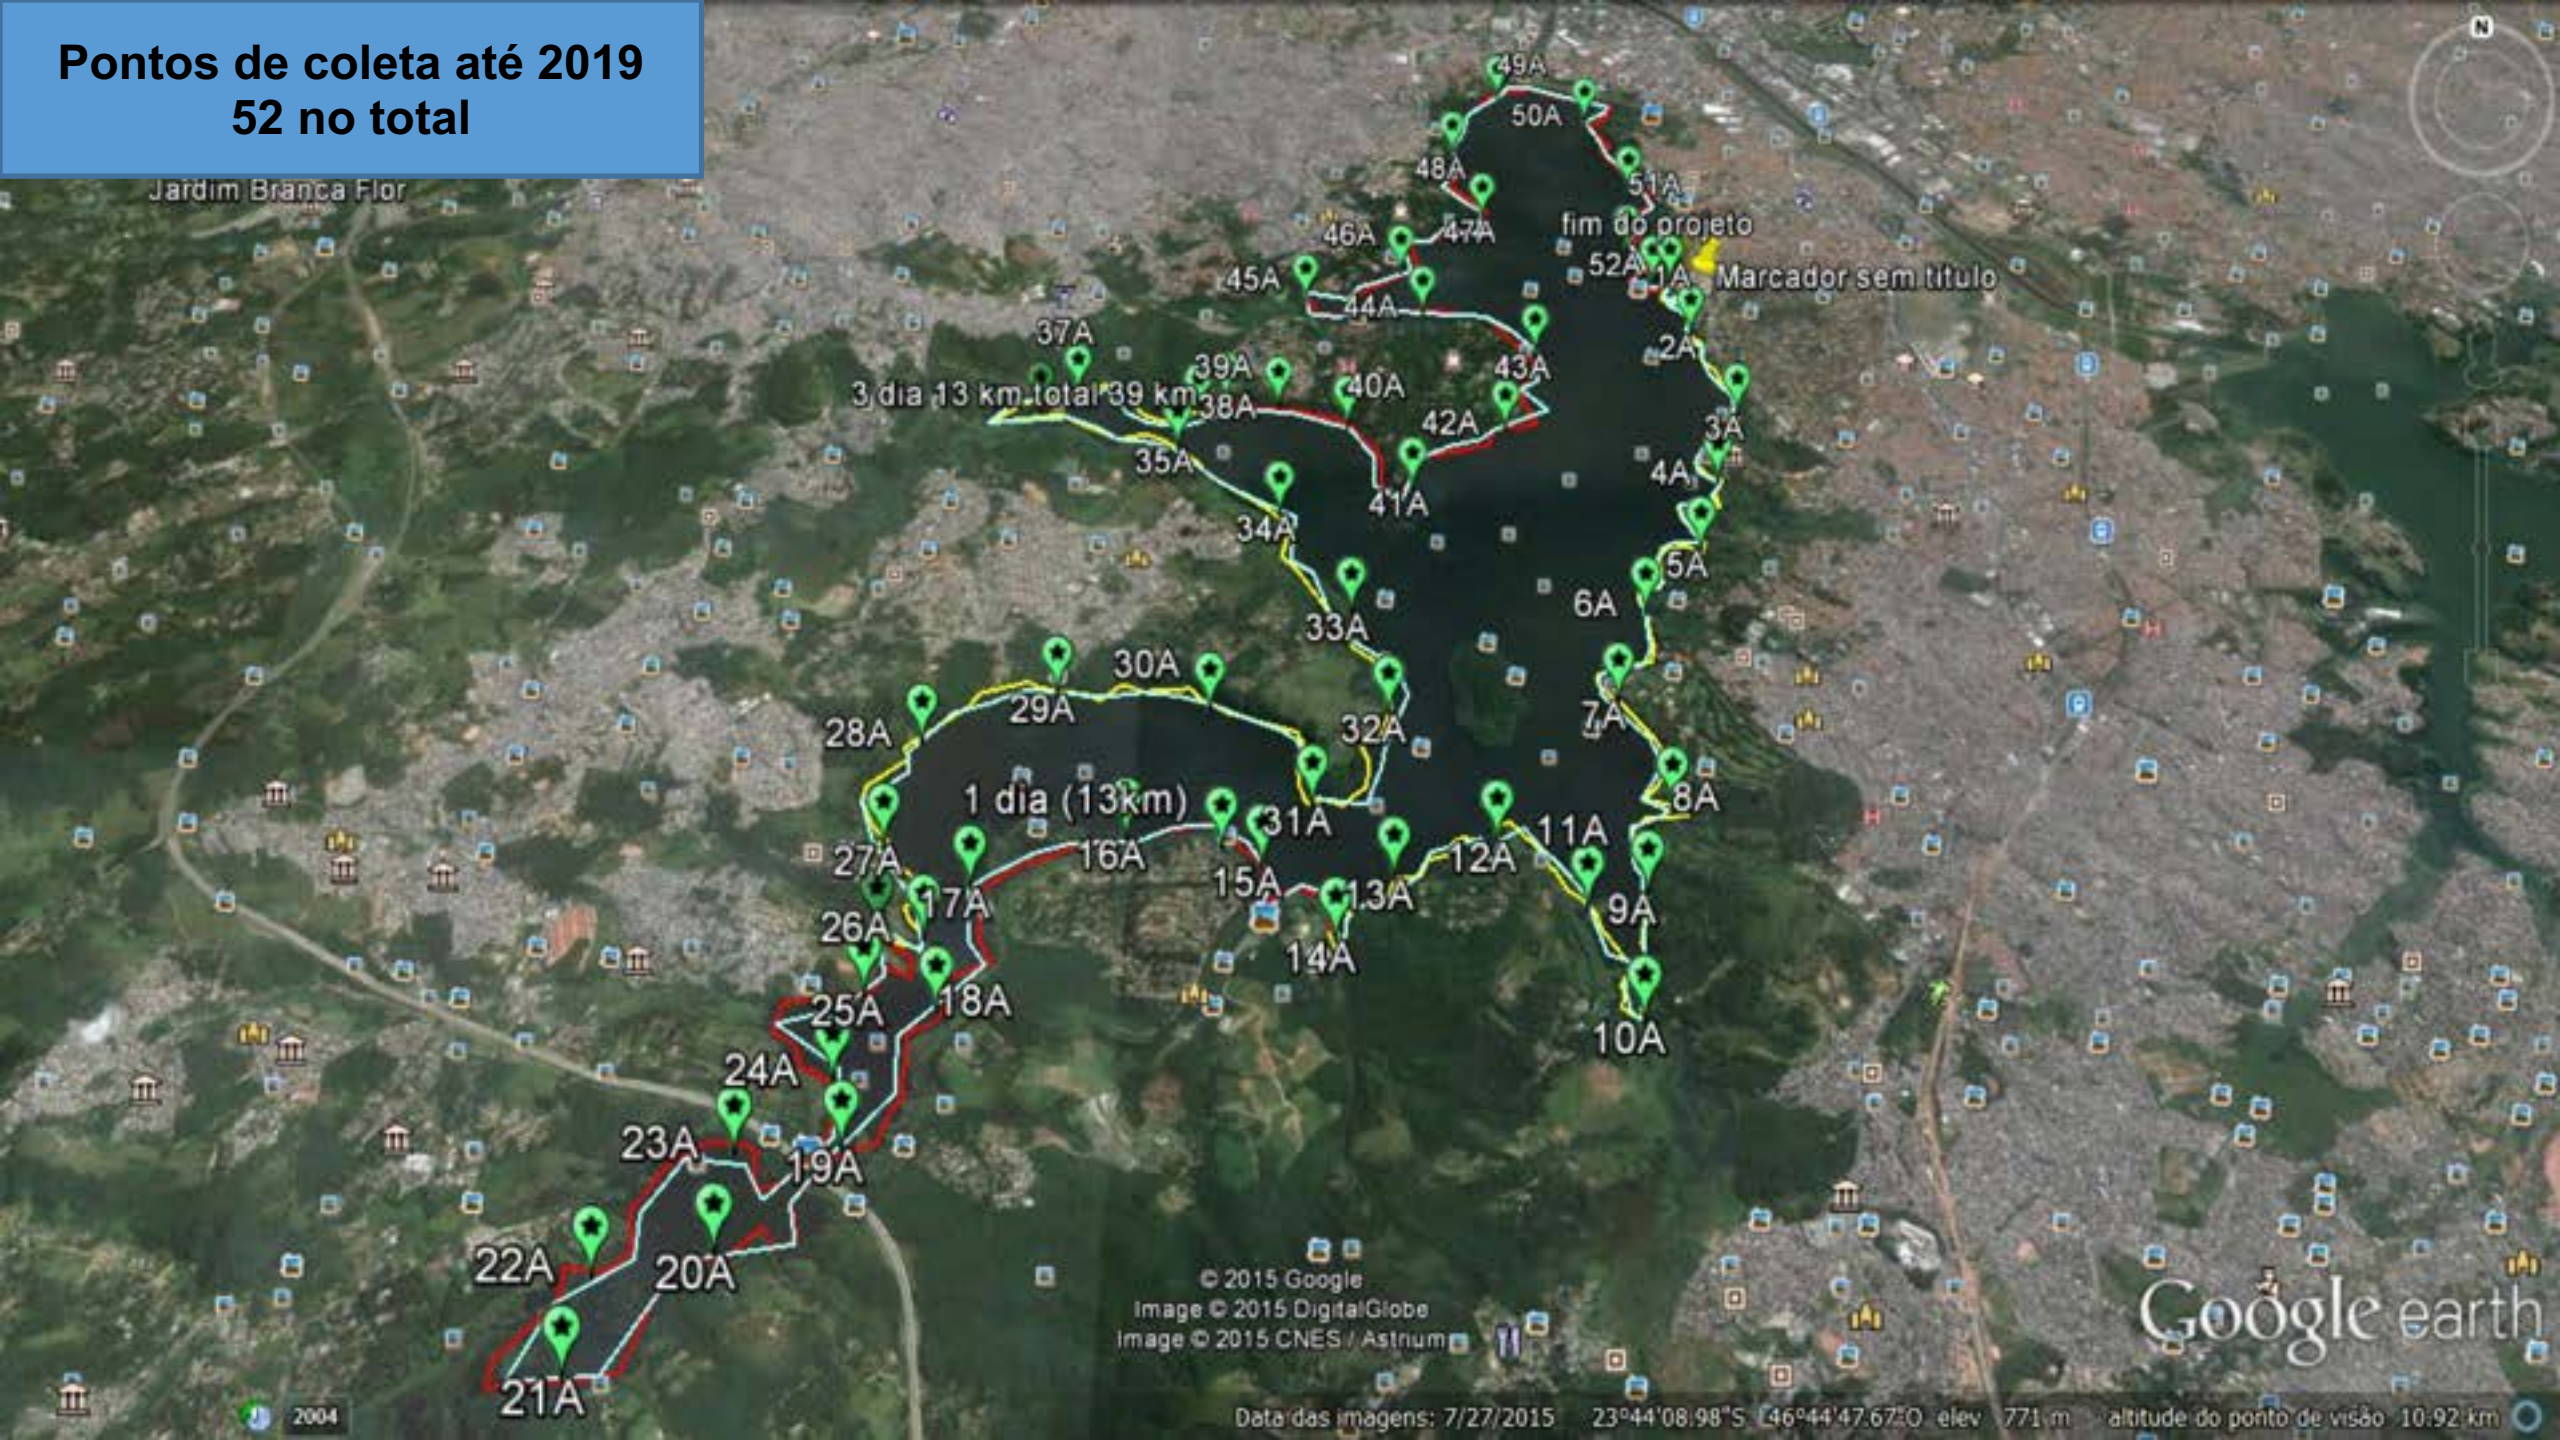
Pontos de coleta até 2019  
52 no total

1. Georreferenciamento dos pontos de coleta, inicialmente 52 pontos, porém em 2020 houve a necessidade da adaptação e junção de pontos, foram reduzidos para 17 pontos, porém realizando coletas e análises de superfície e fundo;

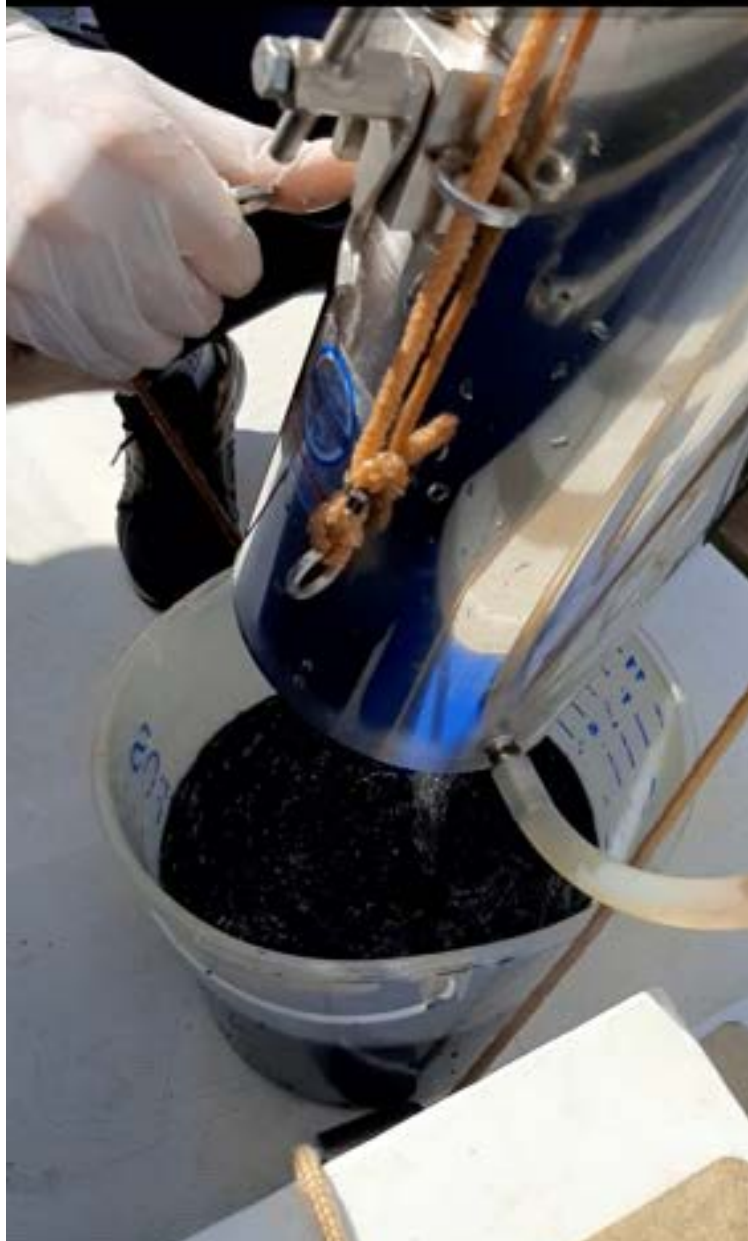
Campanha 2021.1

Vista do material retirado do fundo  
de praticamente todos os pontos  
estudados na REDE DE  
MONITORAMENTO.

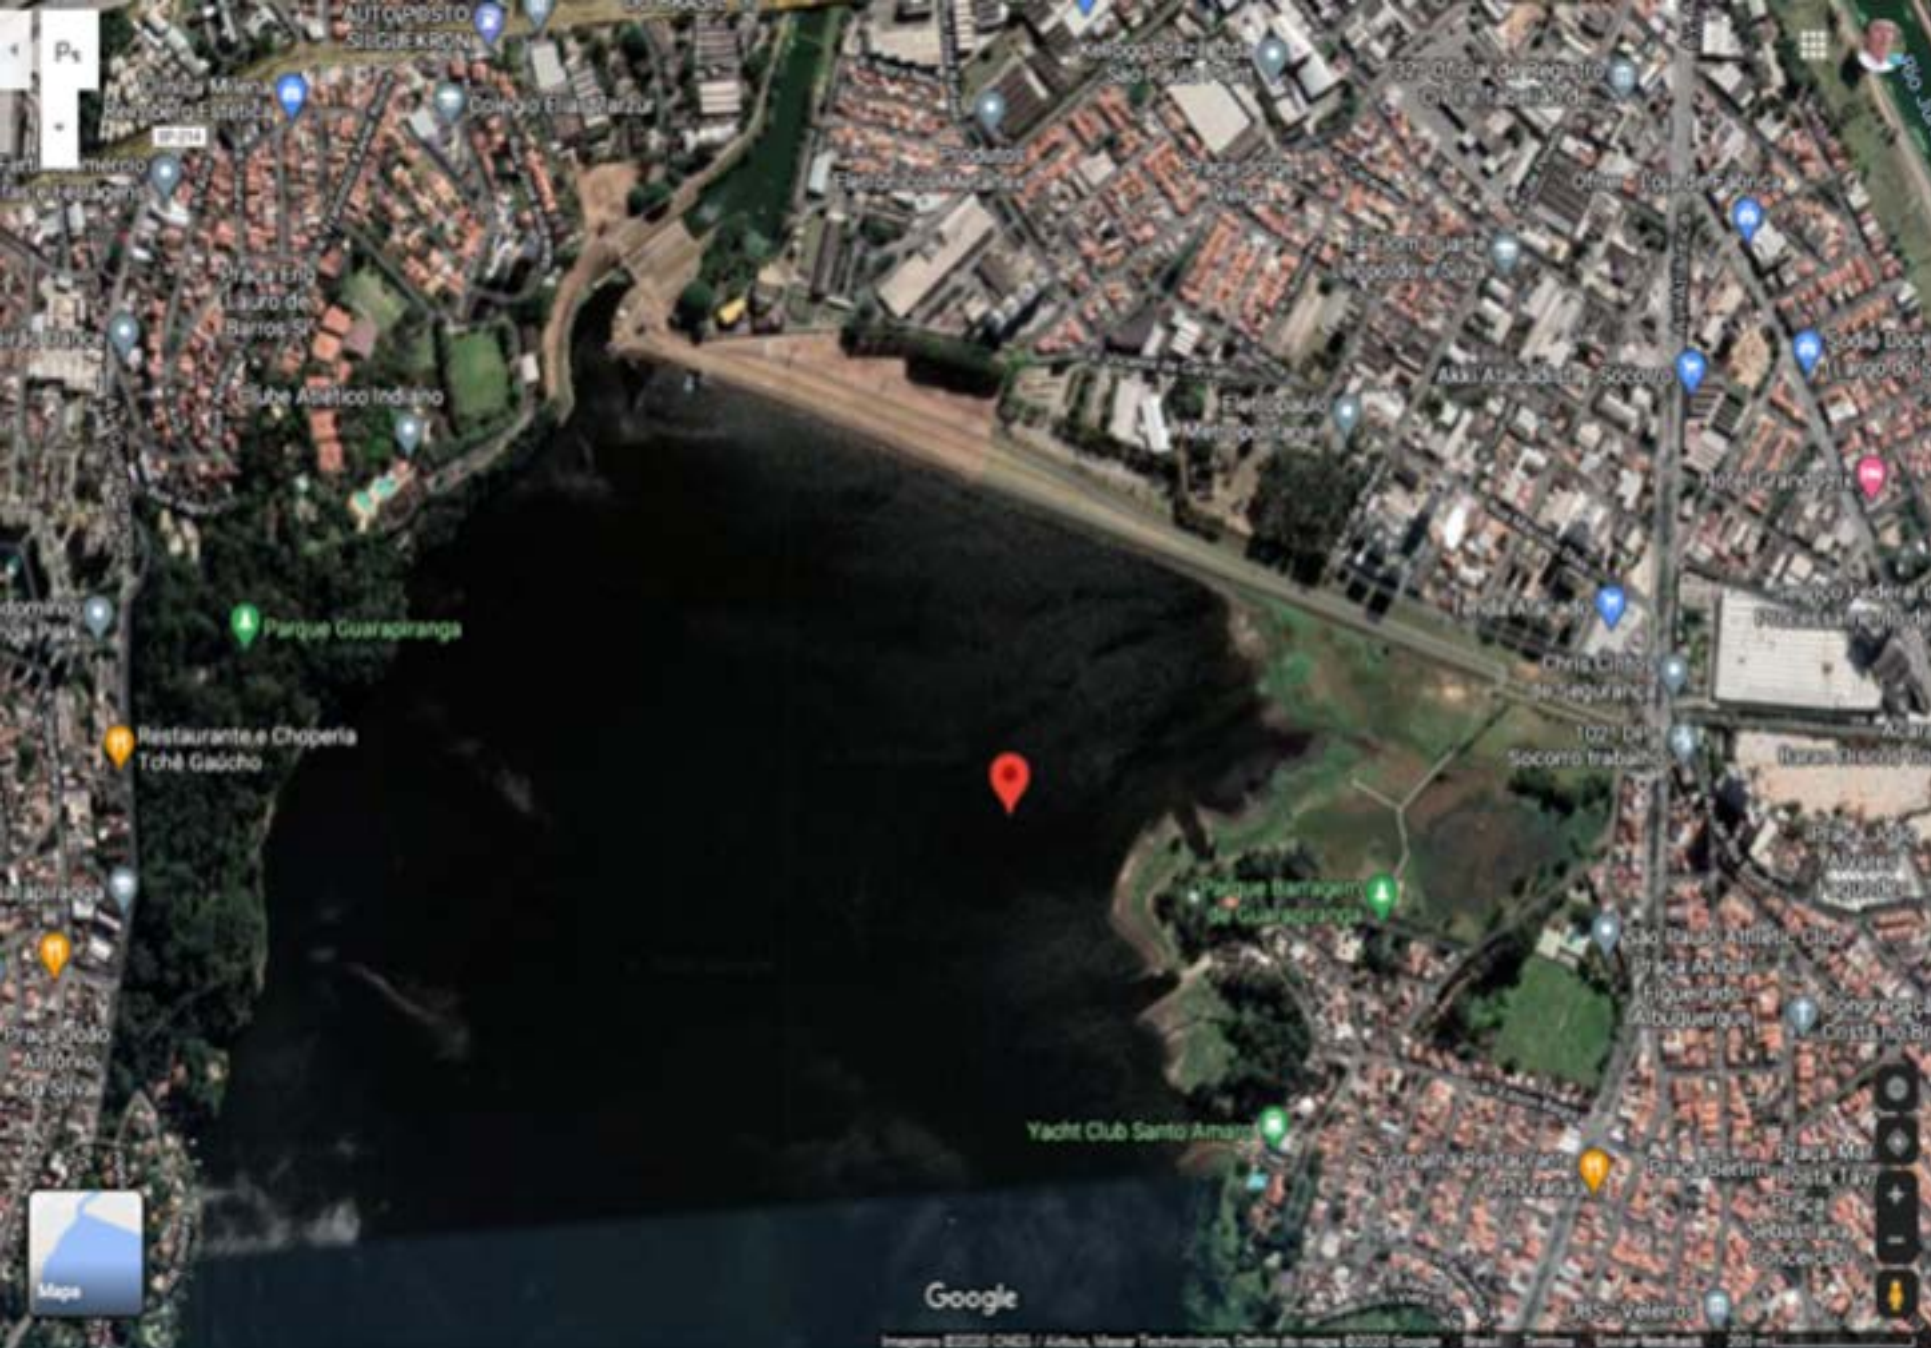
# G1 = PONTO 1 DE COLETA

**Ponto 1: Esse ponto se manteve com IQA RUIM , nas análises de 2020, 2021 e 2022**

A interferência negativa para a qualidade da água se dá por vários motivos, entre eles a intensa ocupação, como pode ser visualizado na imagem, e o lançamento de esgoto não tratado diretamente no reservatório. Mesmo assim, houve a mudança do IQA de PÉSSIMO em 2020, para RUIM em 2021.1 e 2021.2 e em 2022 esse ponto continuou com IQA RUIM, não houve alteração da qualidade da água.

Vale lembrar que o fundo está extremamente comprometido. Nesse ponto não houve a verificação de resistência bacteriana a antibióticos.

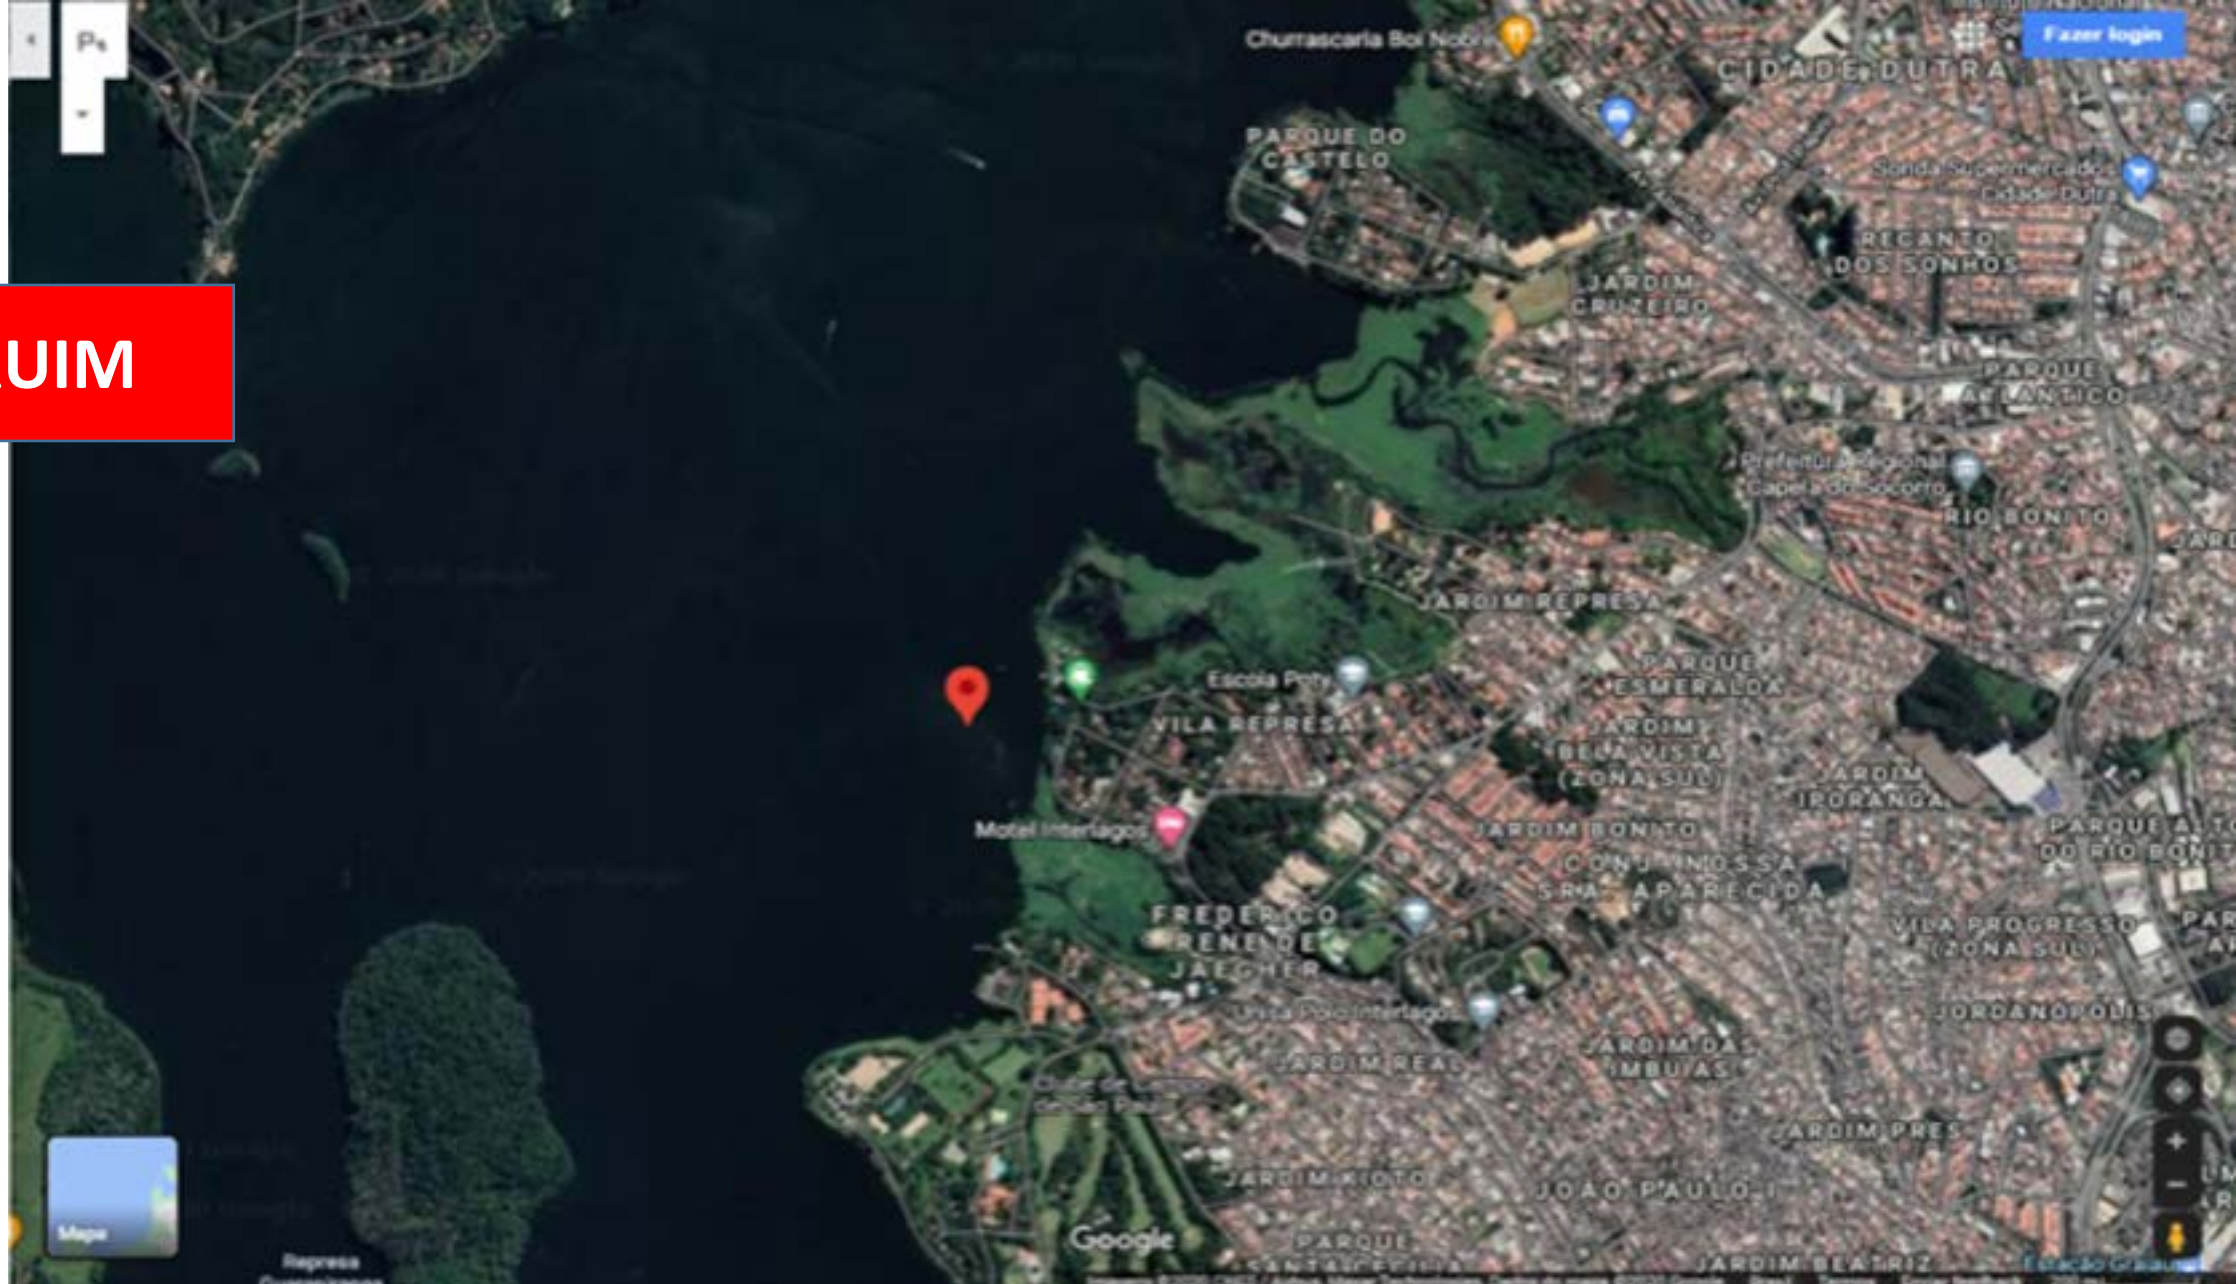
# G4 = PONTO 4 DE COLETA

Ponto 4: A situação permanece igual as campanhas de 2020 e 2021, continuando com o fundo muito comprometido por material que se decanta com facilidade, presença de macrófitas que acumulam ovos de parasitas intestinais.

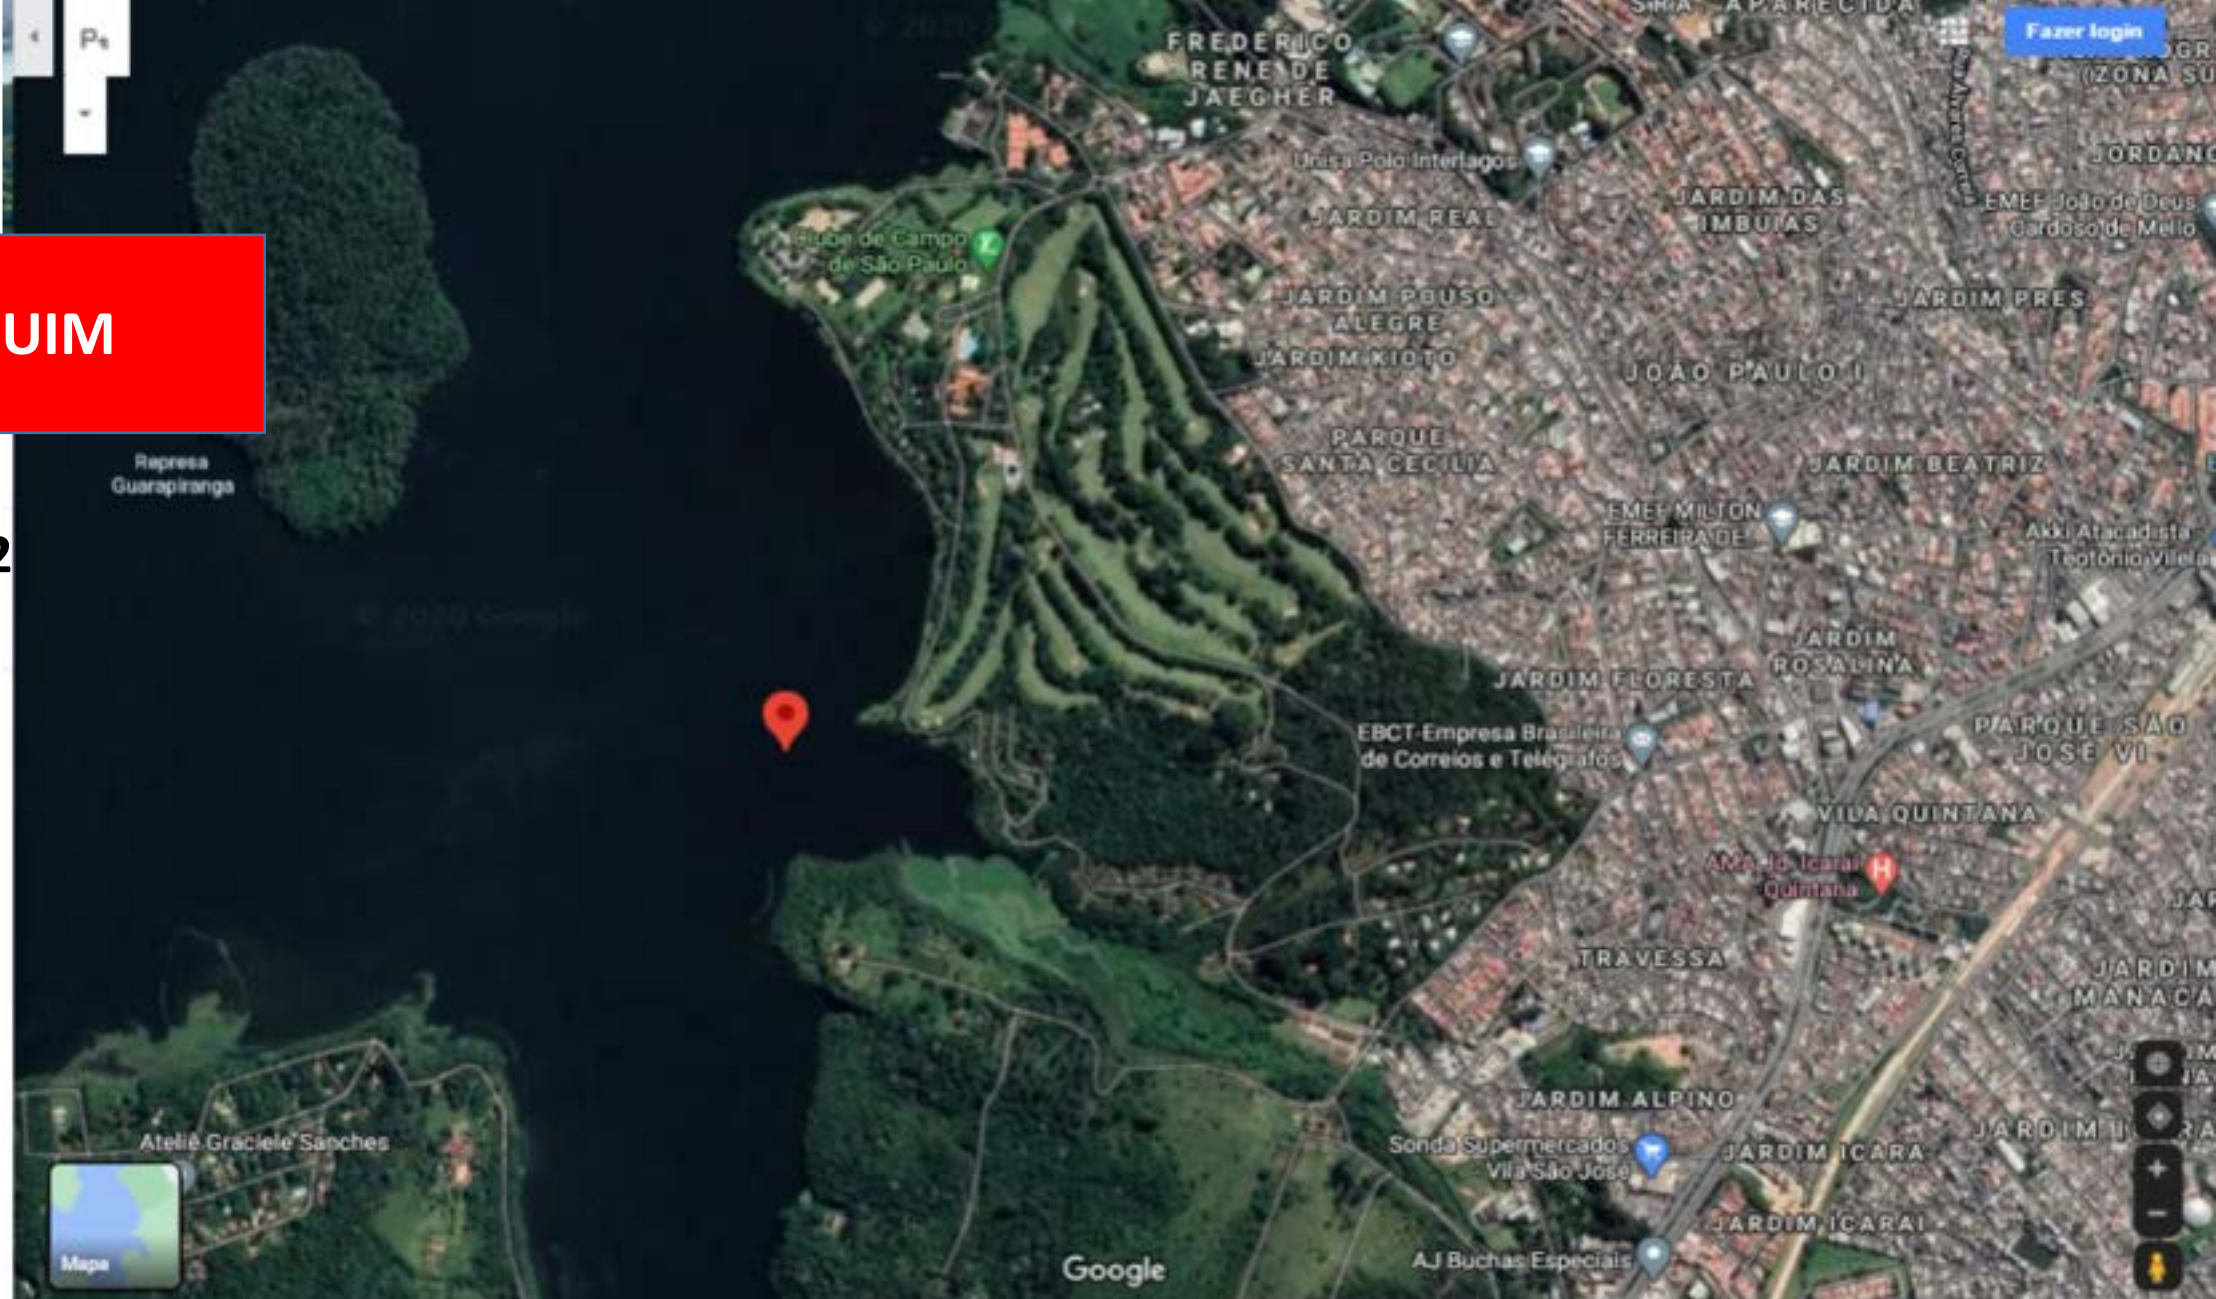
# G5 = PONTO 5 DE COLETA

**Ponto 5: O fundo continua com grande quantidade de sedimentos, e com grande contaminação por bactérias decompositoras e patogênicas. Grande diferenças entre superfície e fundo como o observado em outros pontos de coleta.**

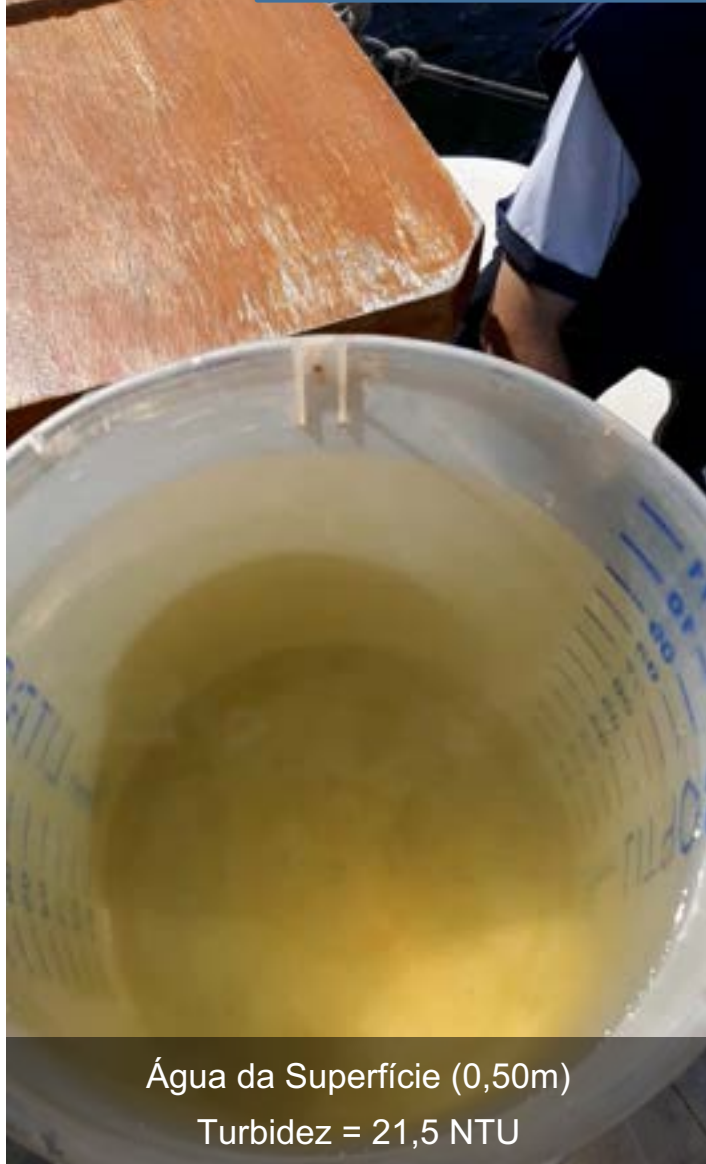
Água da Superfície (0,50m)  
Turbidez = 21,5 NTU

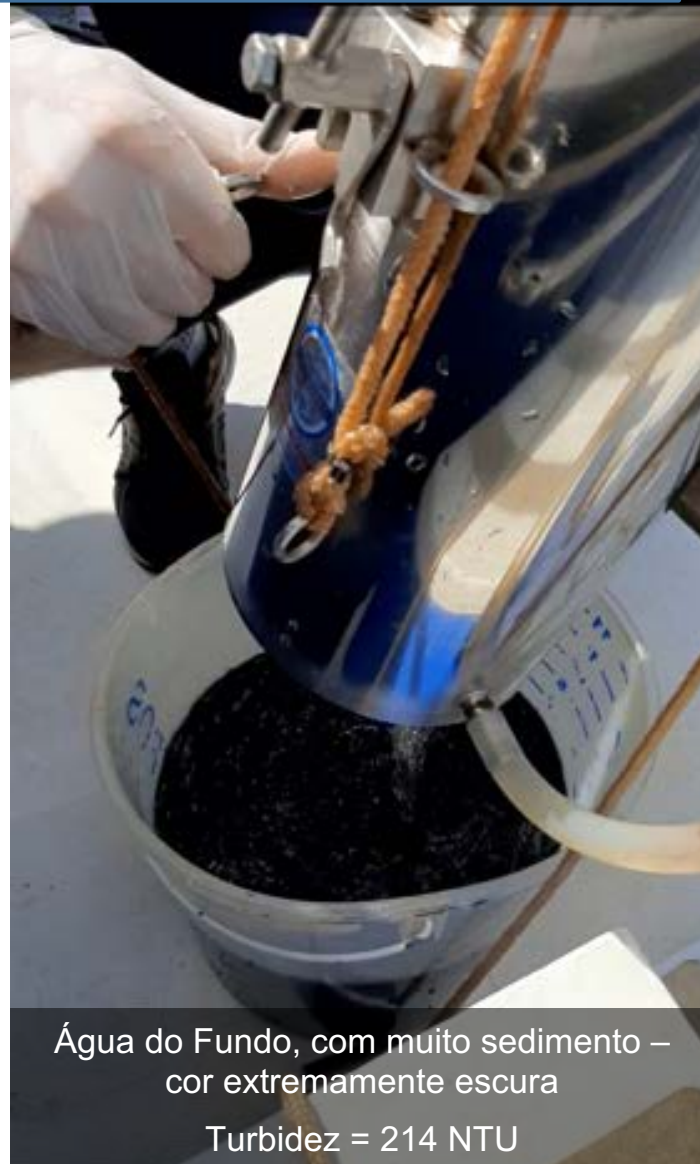
Água do Fundo, com muito sedimento –  
cor extremamente escura  
Turbidez = 214 NTU

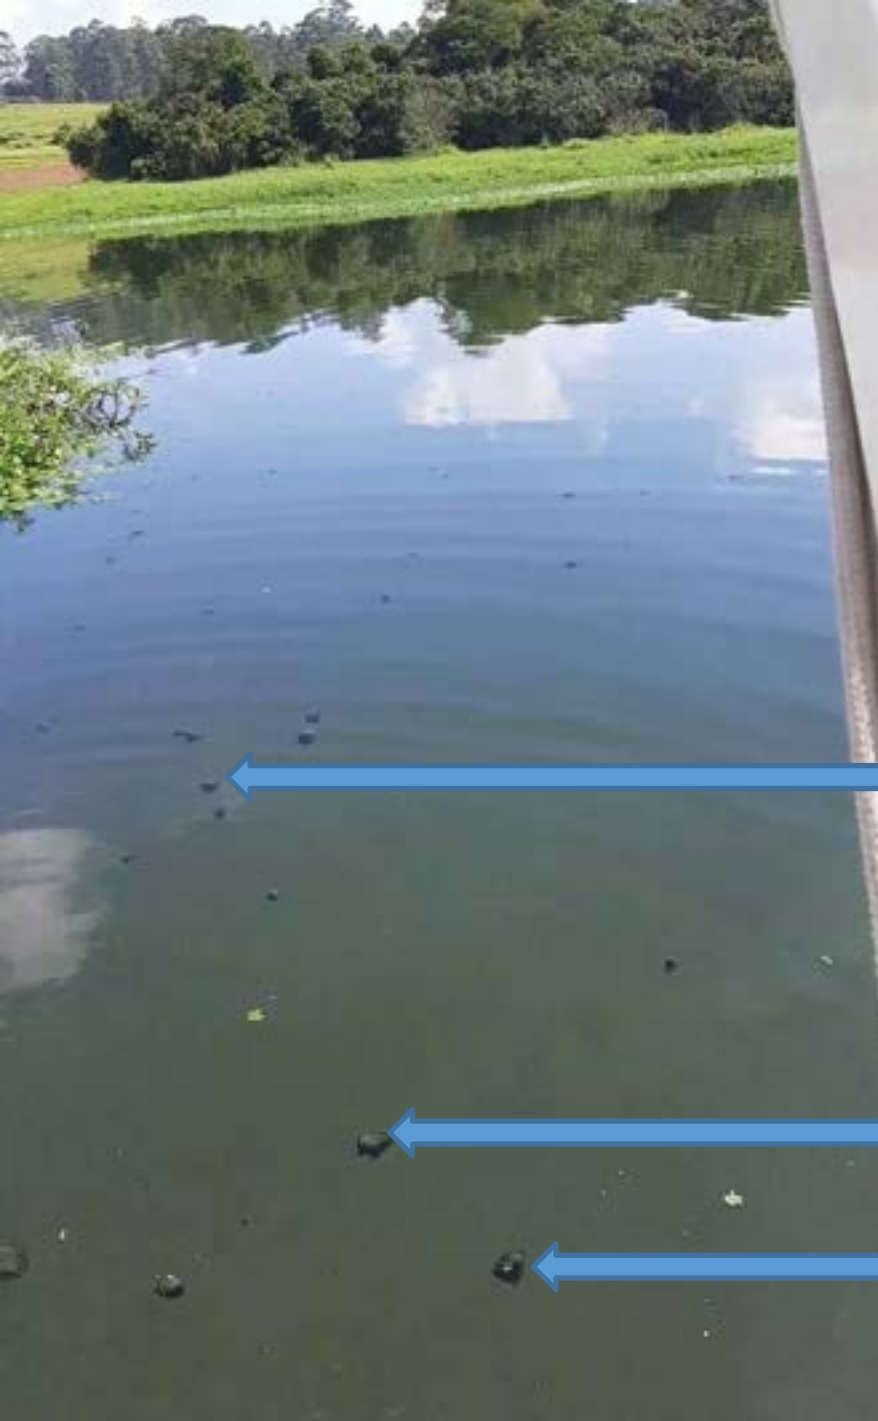
Nessa campanha de coleta, essa mesma situação foi observada!

- **Presença expressiva de placas fecais**
- **Cheiro extremamente forte de esgoto**
- **Na análise parasitológica da água desse ponto foi possível identificar ovos de helmintos, cistos de protozoários causadores de doenças.**

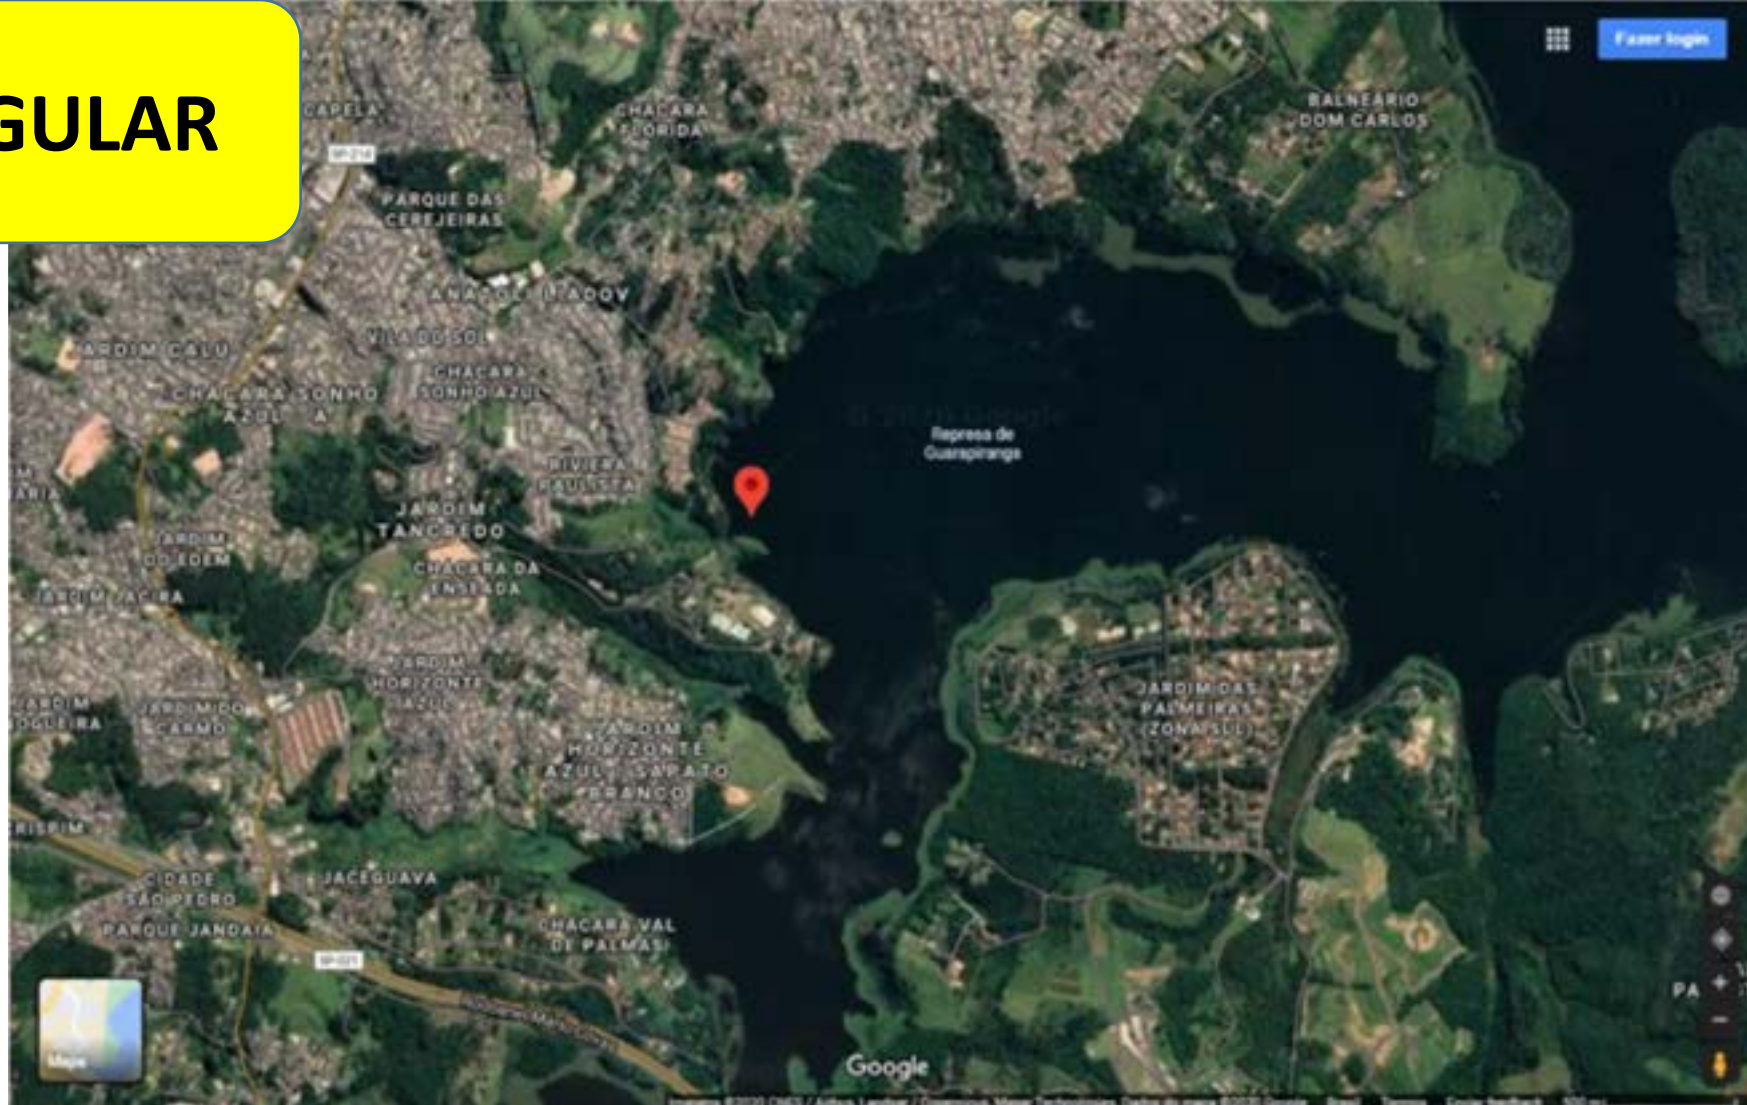
# G10 = PONTO 10 DE COLETA

**Ponto 10 : Em 2022 o fundo continua comprometido com material que sedimenta muito rapidamente e com matéria orgânica que é decomposta por grupos de bactérias decompositoras, presentes nos testes de microbiologia.**

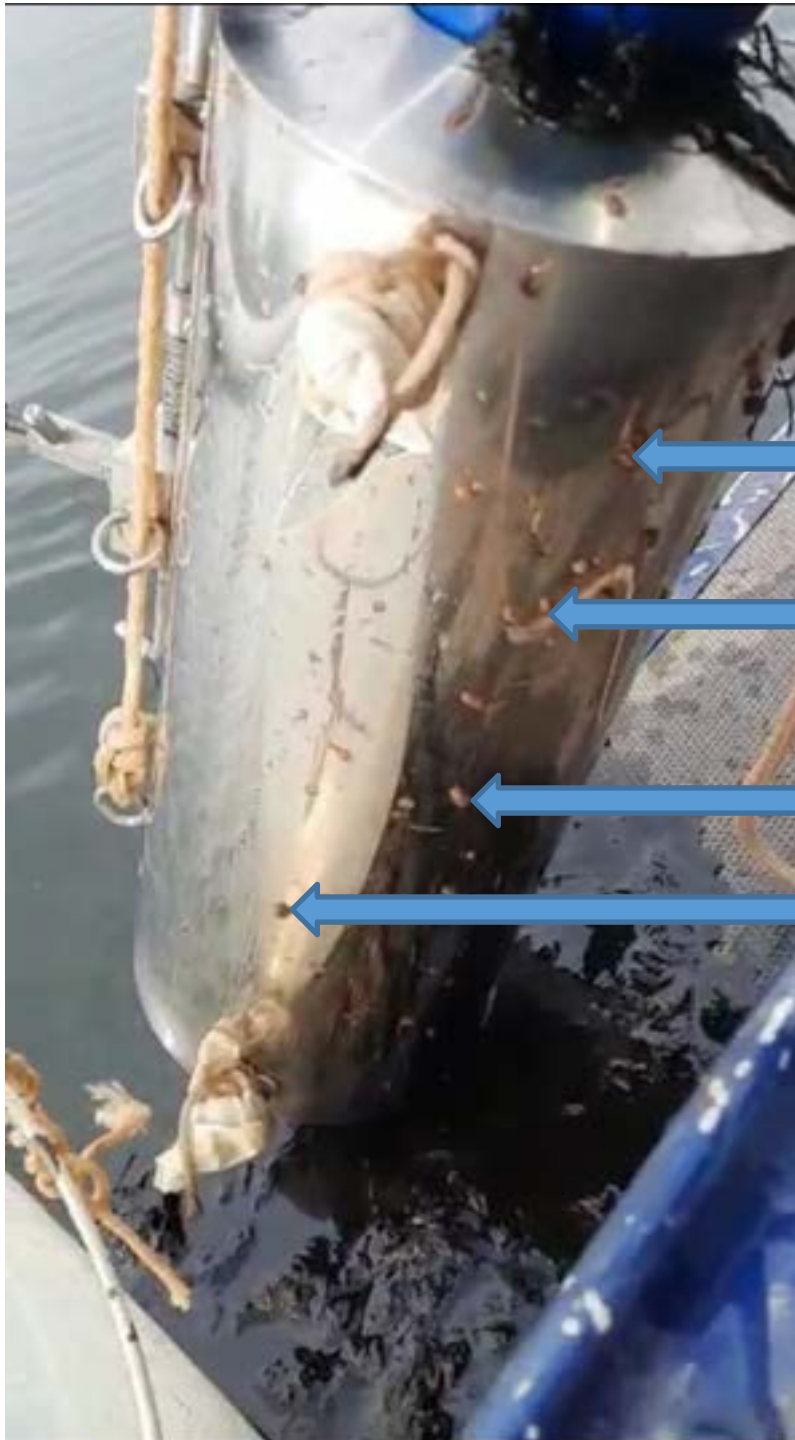
**Foi observado uma quantidade expressiva de vermes, principalmente sanguessugas, nesse ponto, como pode ser observado na foto da próxima página.**

**As setas estão indicando as sanguessugas, uma vez visualizadas, o leitor pode procurar as outras que estão aderidas as paredes externas da garrafa de coleta de fundo.**

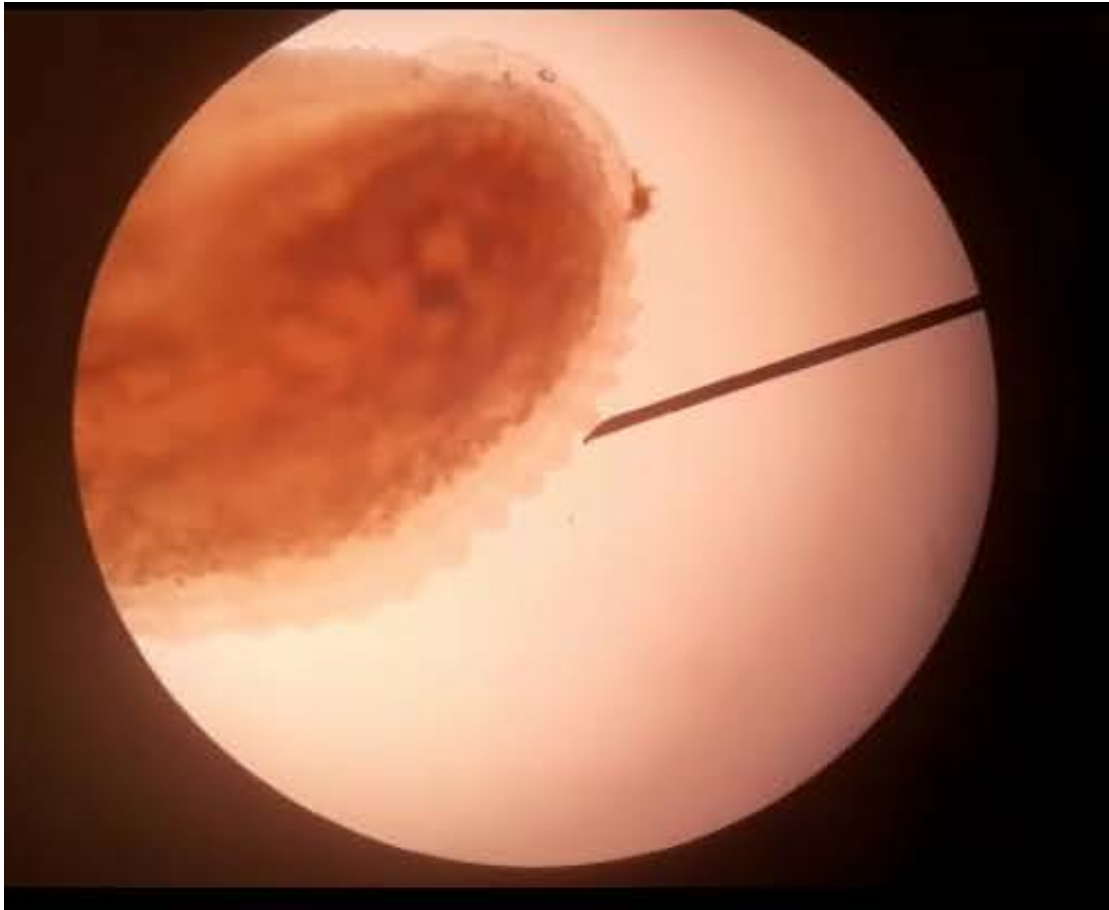
**Glossiphoniidae (família)**  
**Sanguessuga de água doce.**

Ambientes alterados por ações antrópicas favorecem e muito a presença e densidade desses macroinvertebrados aquáticos, extremamente tolerantes, que se beneficiam com a disponibilidade de outros animais que forneçam nutrientes.

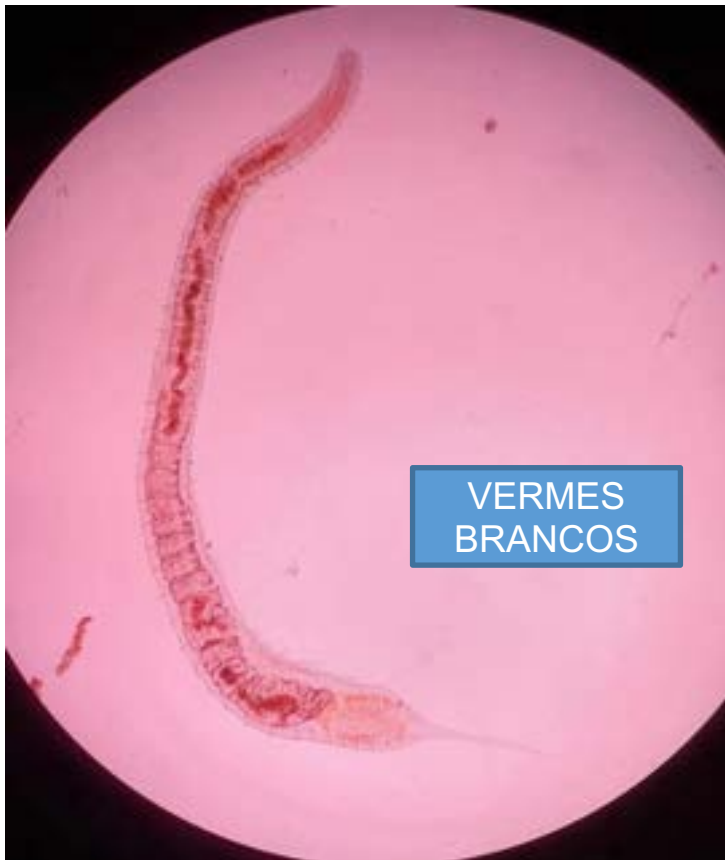
# VERMES BRANCOS E SANGUESSUGAS

Nesse ponto foram encontrados em grande quantidade vermes brancos e sangueessugas. O que não havia sido visto nas outras campanhas de coleta
