**LAUDO TÉCNICO RESERVATÓRIO  
GUARAPIRANGA 2022  
Campanha de Coleta  
Julho de 2022**

# Classificação das águas do Reservatório Guarapiranga

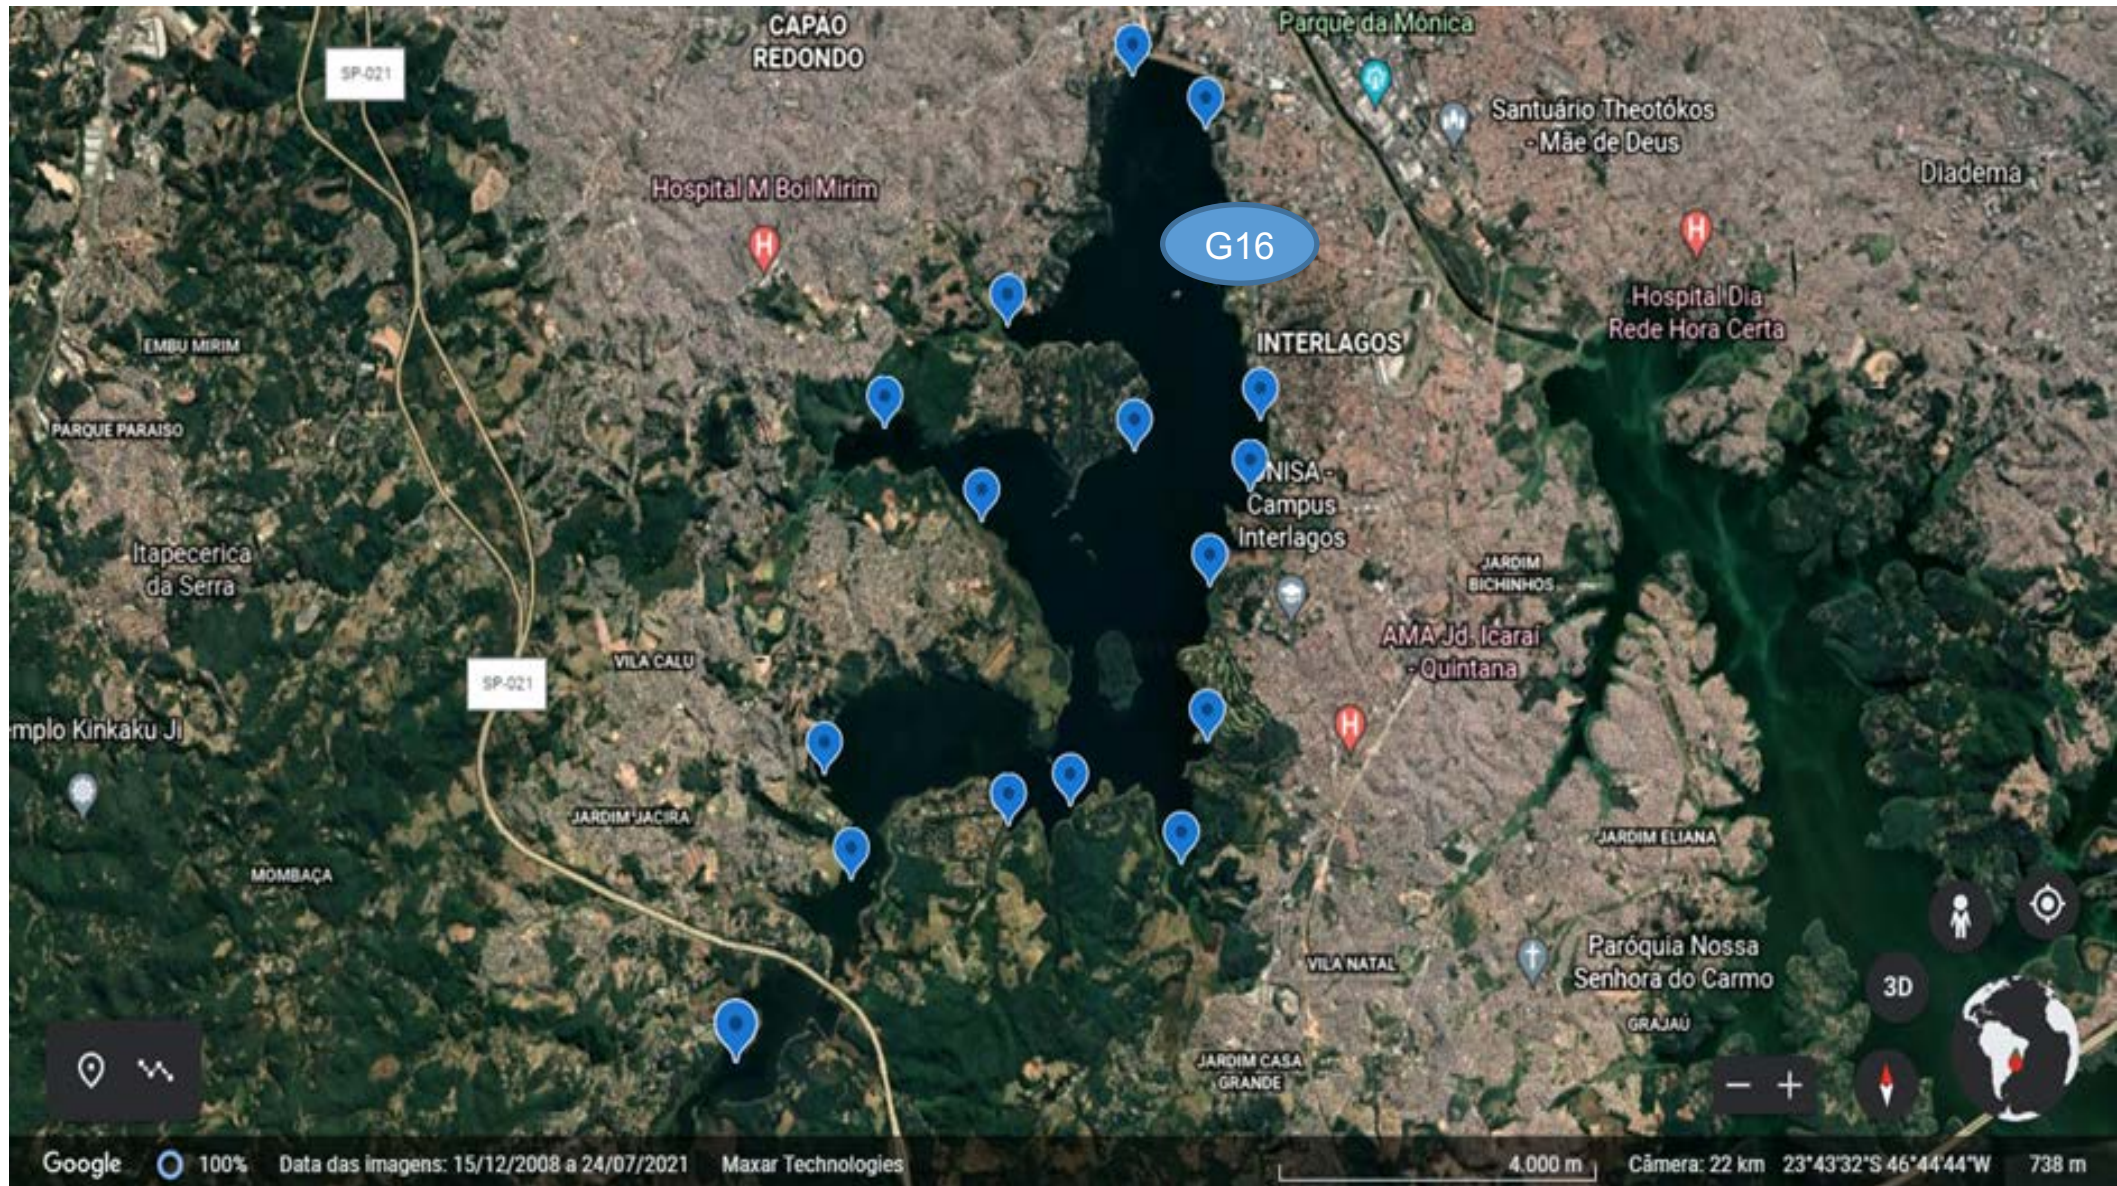
# G16 = PONTO 16 DE COLETA

**PONTO 16: Continuidade da grande contaminação de bactérias do grupo coliformes termotolerantes, além da presença de bactérias patogênicas como *Salmonella spp* e *Klebsiela spp*.**

**Muitos parasitas protozoários e helmintos presentes, além das sanguessugas.**

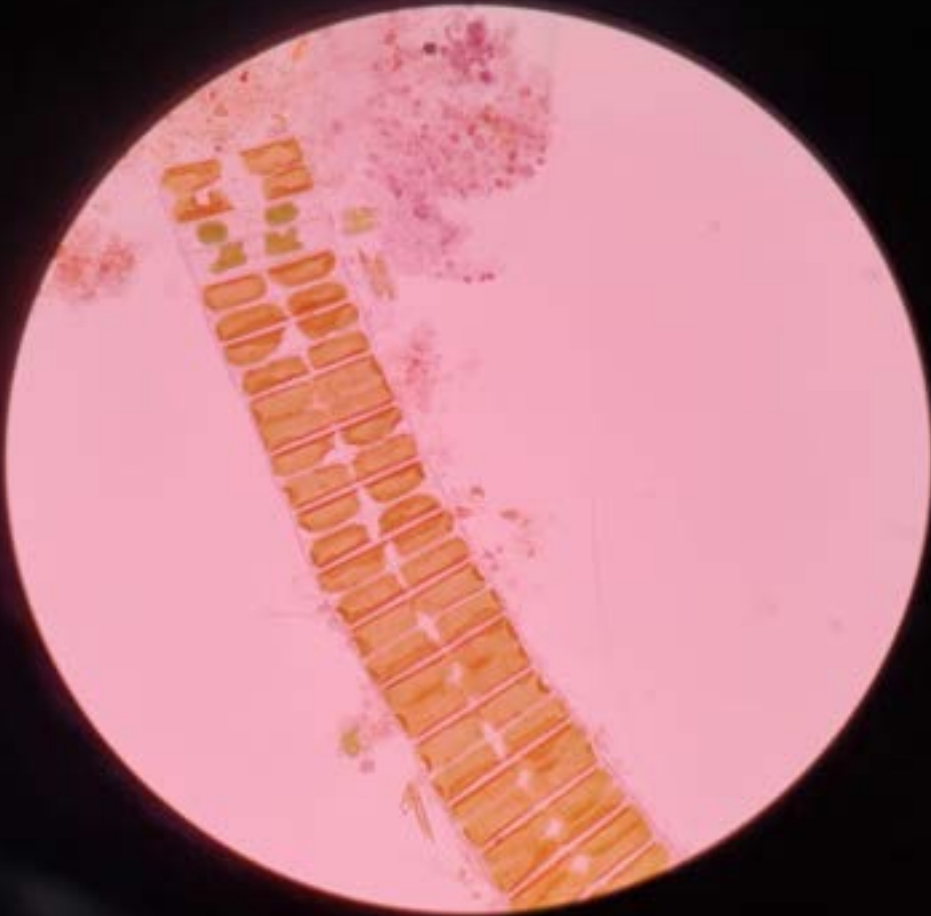
**Proglotides de diferentes espécies de Taenias, que ainda estão em estudo para a determinação das espécies.**

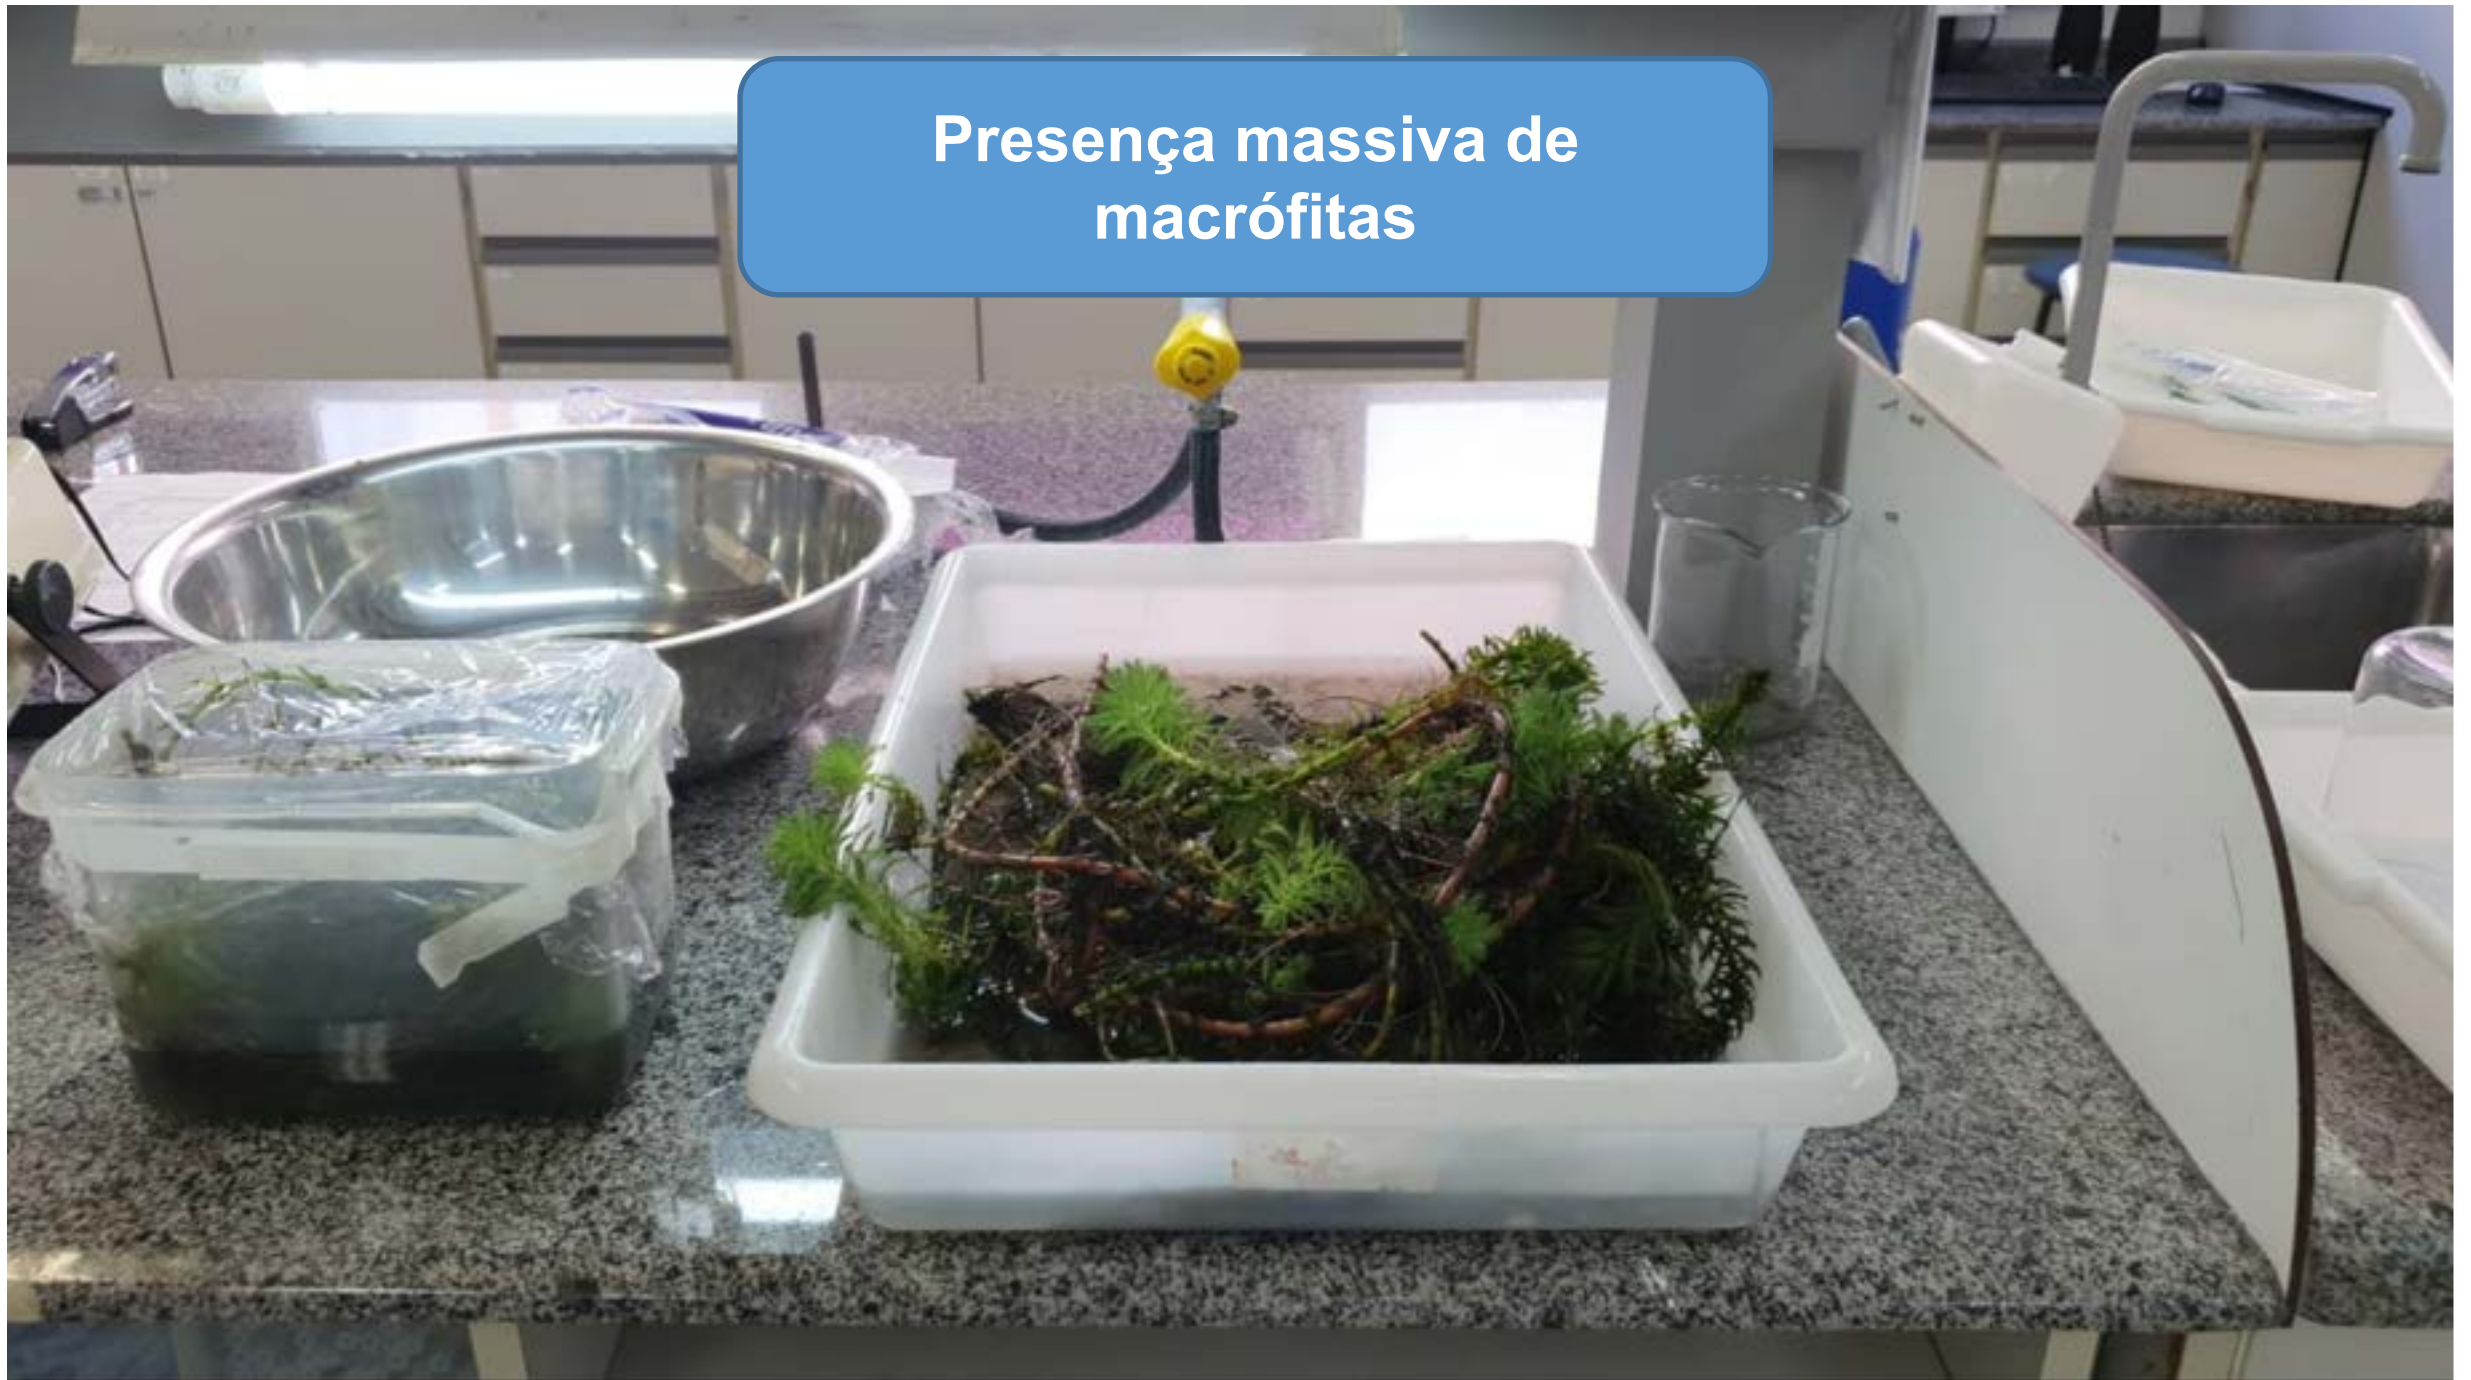
Presença massiva de  
macrófitas

- As macrófitas aquáticas podem atuar como bioindicadoras de estágio trófico do ecossistema aquático. A presença, por exemplo, de orelha-de-rato, é indicadora de ambientes poluídos, pois estas espécies costumam se desenvolver melhor em ambientes eutrofizados, isto é, enriquecidos por nutrientes e com altas concentrações de matéria orgânica. Já a presença de elódea, é indicadora de ambientes menos poluídos (UFSCar, 2019).
- A identificação das macrófitas estudadas foi feita a partir das descrições presentes na literatura disponível, como: formato das folhas, tamanho da espécie. Essas informações comprovam, através de textos e imagens, a presença dessas macrófitas no reservatório.

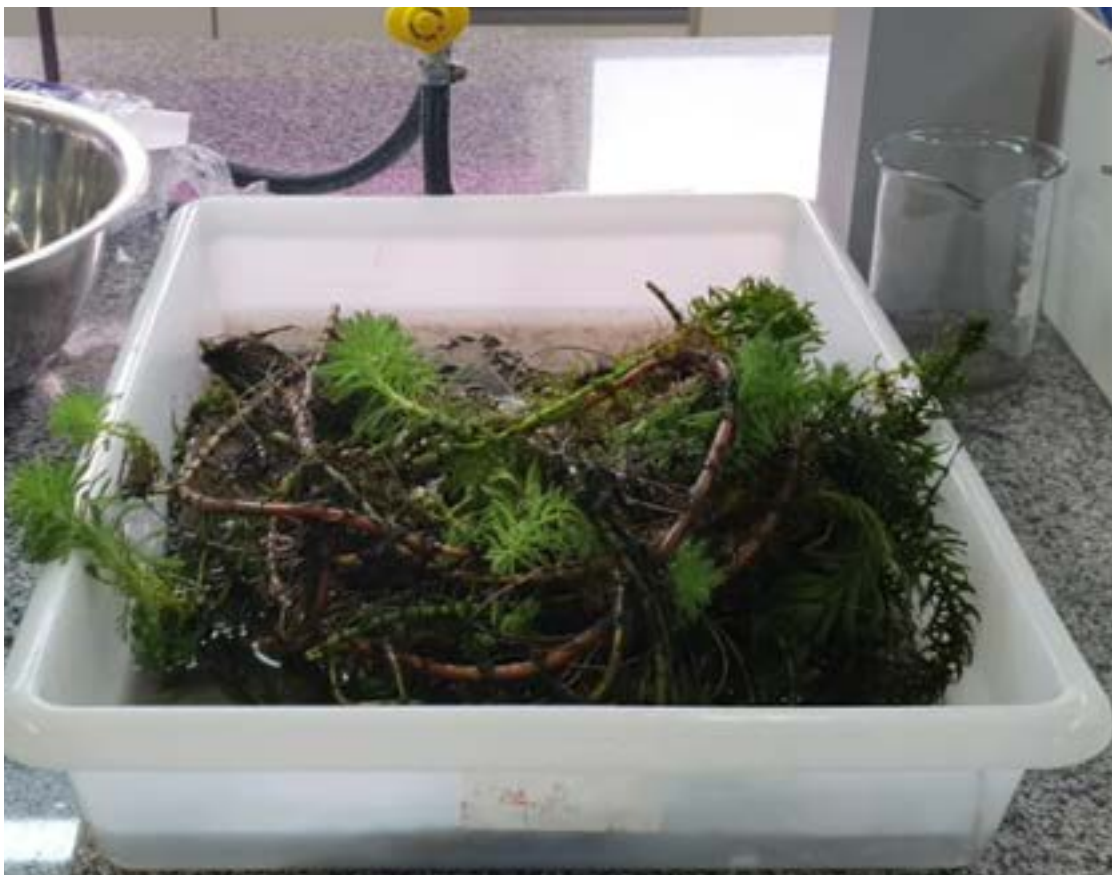
Macrófitas coletadas durante a navegação e dispostas no laboratório de Análise Ambiental do Projeto IPH/USCS, para a identificação.

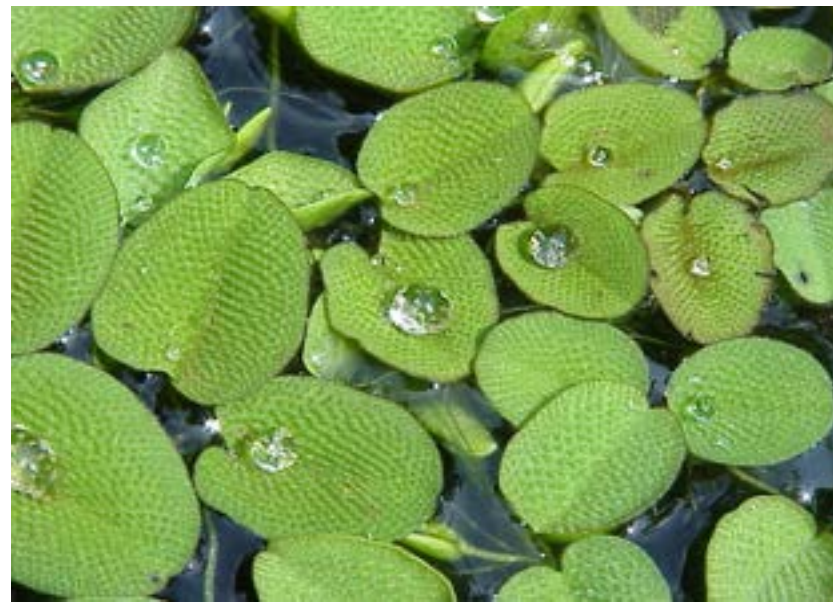
*Salvinia auriculata* - Fonte: Hemocentro RP, 2021.

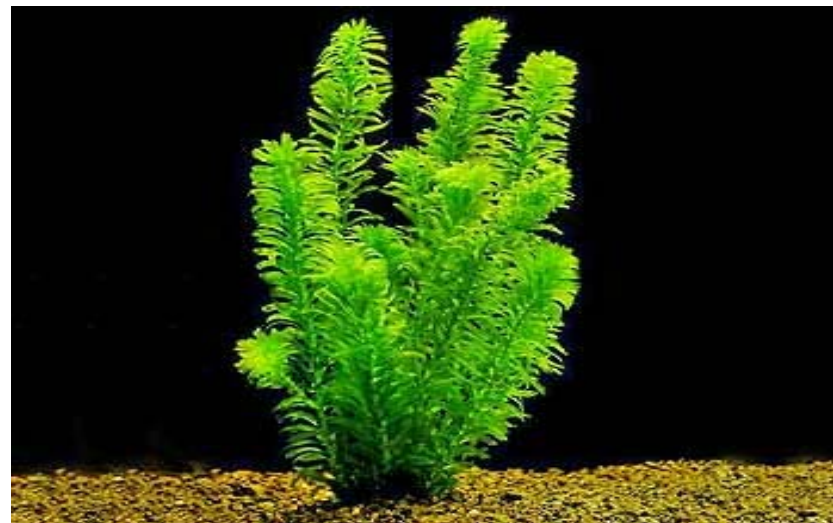
*Elodea canadensis* - Fonte: Notícias De Jardim, 2021
